15. Palmera de la Casa de Muñecas.

VALORACIÓN DE ARBOLADO SINGULAR

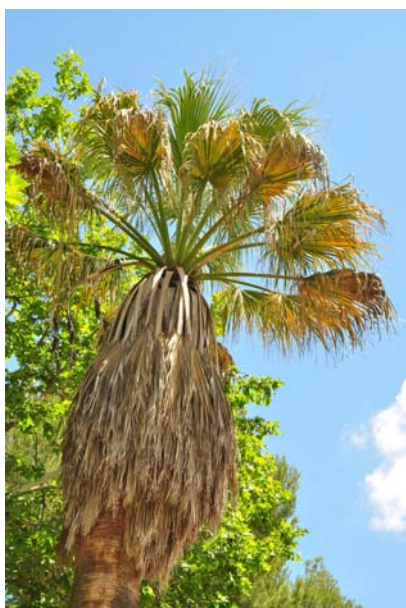
Detalle de la copa.

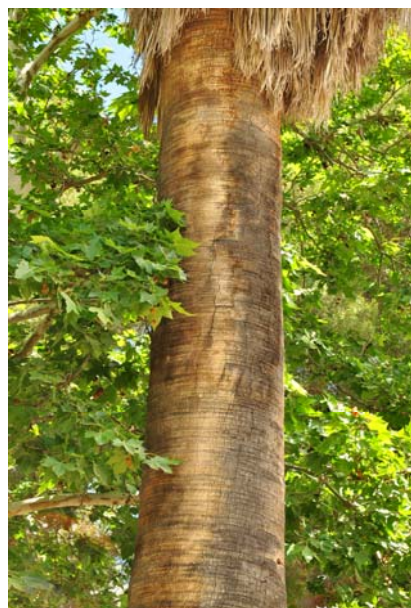
BIOMECÁNICA	INCLINADO	no	ORIENTACIÓN				
	DEFECTO 1: grietas	UBICACIÓN	tronco	DIMENSIONES	0,35m	GRAVEDAD	baja
	DEFECTO 2:	UBICACIÓN		DIMENSIONES		GRAVEDAD	
	DEFECTO 3:	UBICACIÓN		DIMENSIONES		GRAVEDAD	
	ROTURAS ANTERIORES	CAUSA					
	NECESIDAD DE VALORACIÓN INSTRUMENTAL				TIPO

Detalle del estipite.

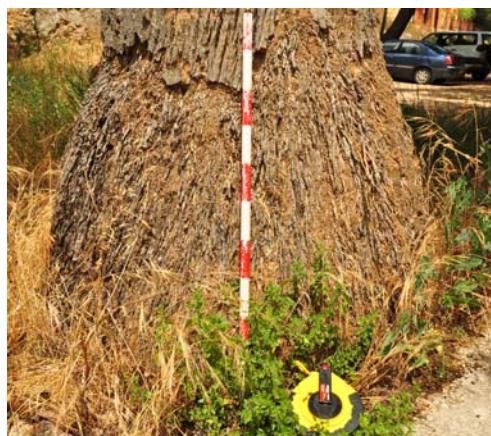
Bulbo radicular muy desarrollado y superficial. Ejemplar ubicado al pie de un antiguo lavadero. Existe un plátano próximo que ejerce sobre la palmera una competencia moderada por la luz recomendando su apeo o poda drástica. Las hojas secas prendidas se consideran copa muerta.

Detalle de la base.

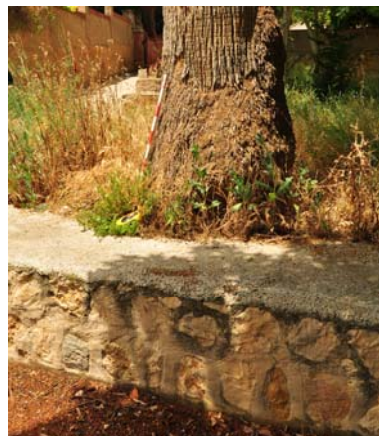
Muro perimetral a modo de alcorque.
